REVÊTEMENTS DE SOL

Multisafe Optima

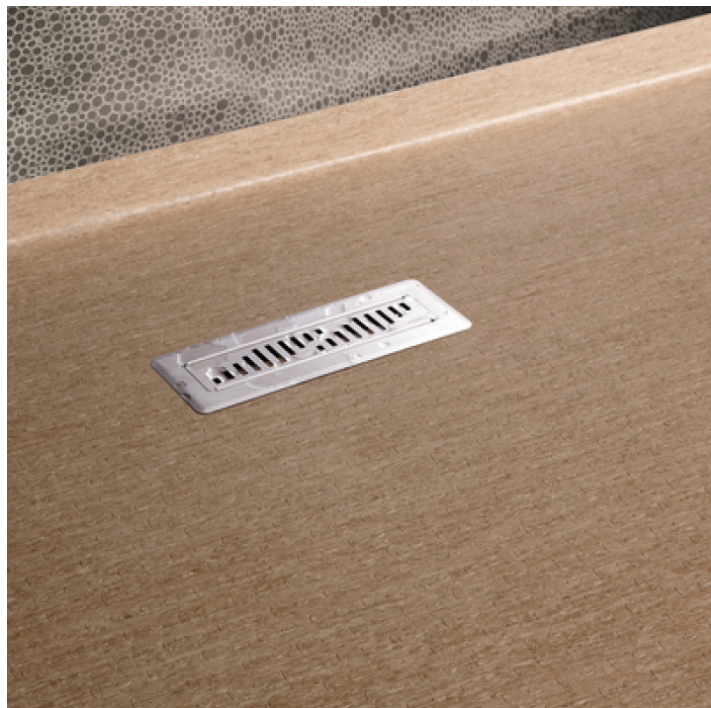
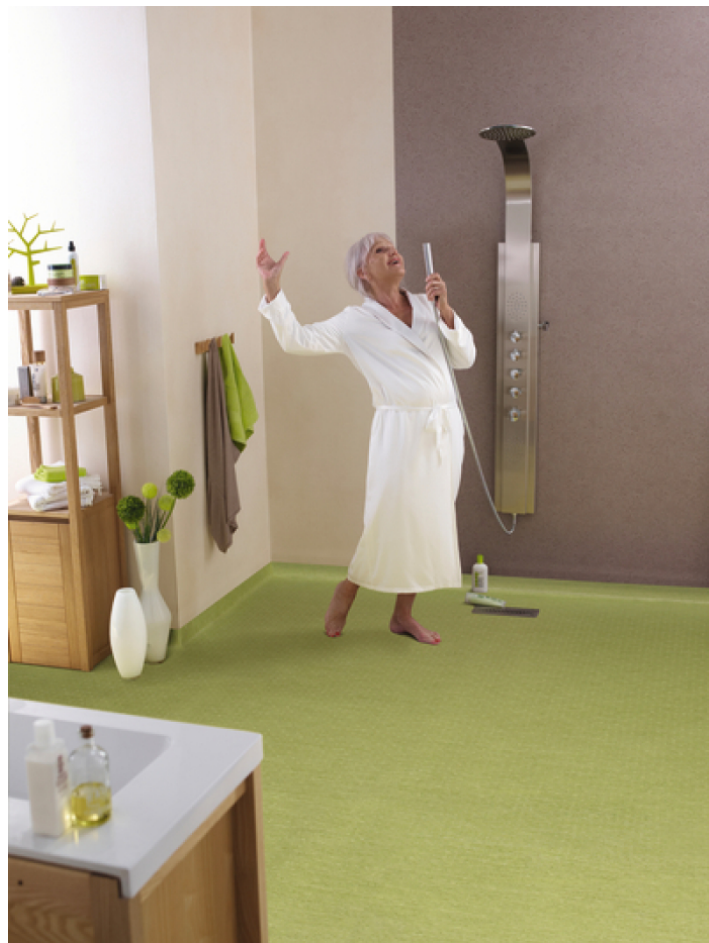
Le revêtement de sol sélectionné du type Multisafe Optima appartient à la famille des sols PVC homogènes à pastilles, en lés de 2 m, d'une épaisseur de 2 mm + 0,25 mm de pastilles, dont le plastifiant n'entre pas dans la catégorie des phtalates. Il est du groupe d'abrasion P. Sa résistance à la glissance déterminée au moyen du plan incliné est de la classe B pieds nus (angle $\geq 18^\circ$ selon la norme DIN 51097). Ce revêtement ne favorise pas le développement des micro-organismes. Il possède une résistance au poinçonnement rémanent de 0,02 mm. Multisafe Optima contient plus de 50% de matières premières naturelles et plus de 25% de matière recyclée. Son taux d'émission de composés organiques volatils dans l'air est inférieur à $10 \mu\text{g}/\text{m}^3$ (TVOC après 28 jours). Il fait partie du système de revêtements de sol et de mur pour les pièces d'eau Concept Douche. Disposant d'une décision d'admission à la marque NF UPEC, son classement U4P3E2/3C2 est certifié. Multisafe Optima bénéficie d'une Garantie 10 ans. Il est 100 % recyclable. Les chutes issues de la pose peuvent être recyclées et réintroduites dans la fabrication des revêtements PVC au travers du programme Tarkett ReUse®.
